PFC-UNTERSUCHUNG NACH PHASE IIA/IIB – NATO-FLUGPLATZ NEUBURG A.D. DONAU

**ENDBERICHT ZUR ABSCHLIEßENDEN GEFÄHRDUNGSABSCHÄTZUNG DER
KONTAMINATIONSFLÄCHEN KF 029 UND 500 (PHASE IIB)**

DATUM: 12. MÄRZ 2020

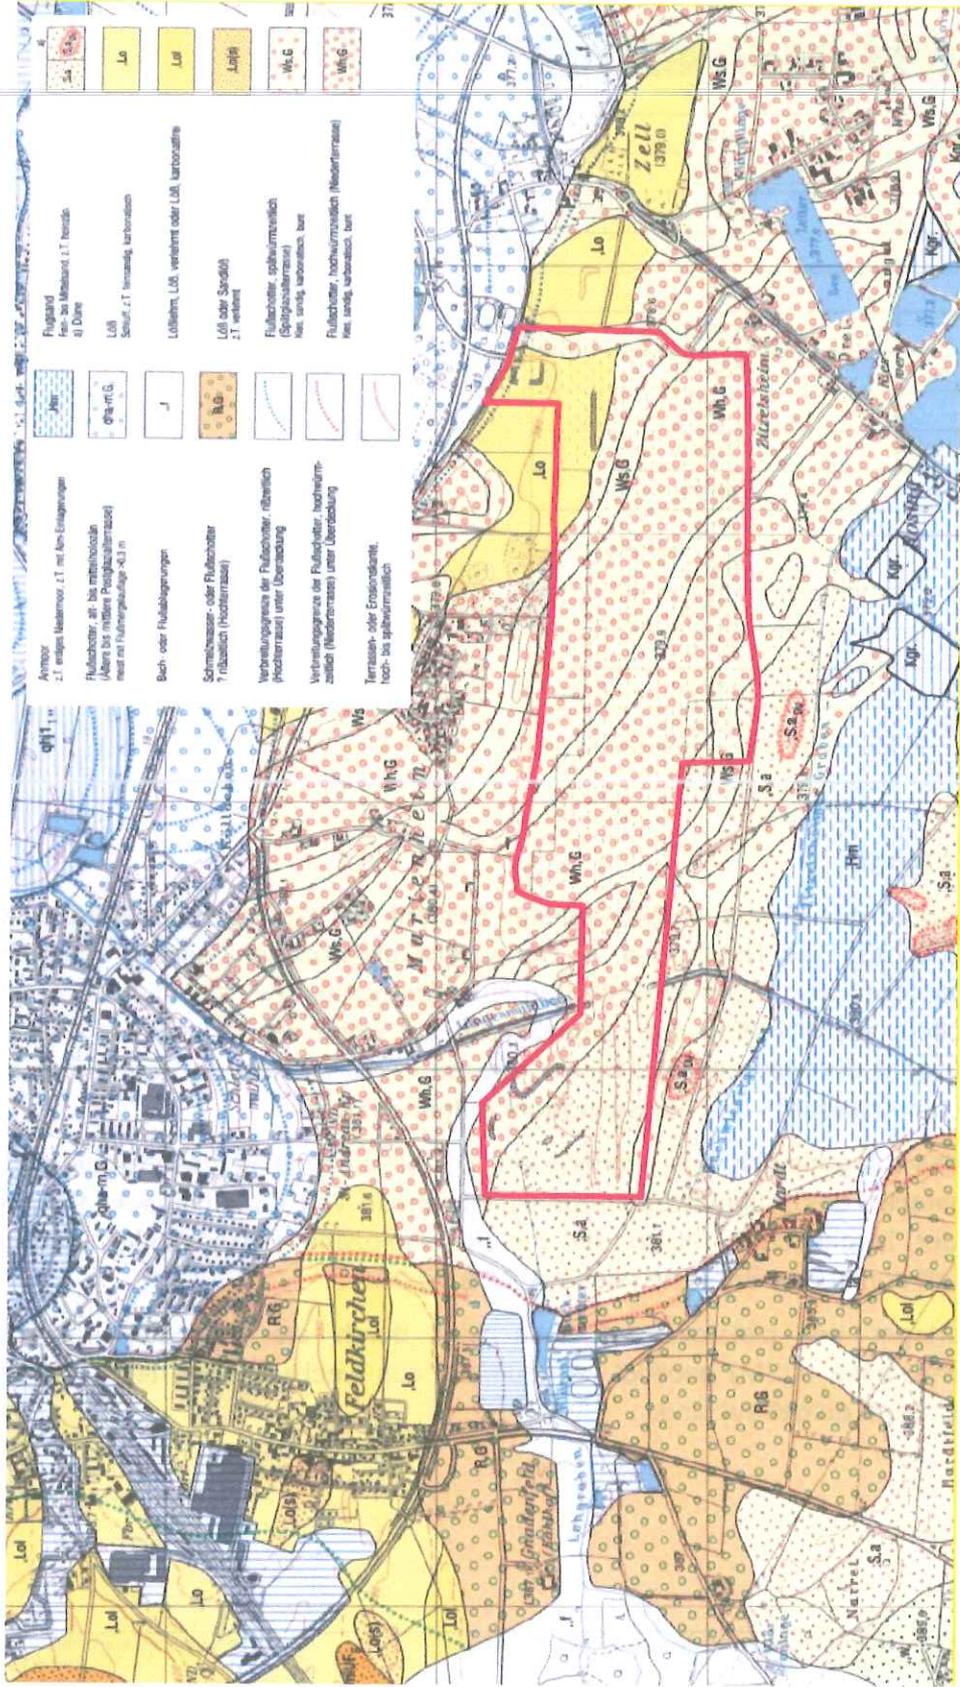
Abbildung 2-2: Geologischer Überblick Untersuchungsgebiet [17]

Westlich des Längenmühlbachs wurden laut GK pleistozäne Flugsande abgelagert, in der Nordostecke des Flugplatzes werden diese Kiese von Lößlehmdecken überdeckt. Nördlich der Liegenschaft folgen alt- bis mittelholozäne Flussschotter, südlich der Liegenschaft anmoorige Bereiche (siehe Abbildung 2-2).

Das Unterlager der pleistozänen Kiese wird durch die Schichten der Oberen Süßwassermolasse (OSM) gebildet, die zumeist aus wechselgelagertem Ton, Mergel, Schluff und Sand aufgebaut sind.

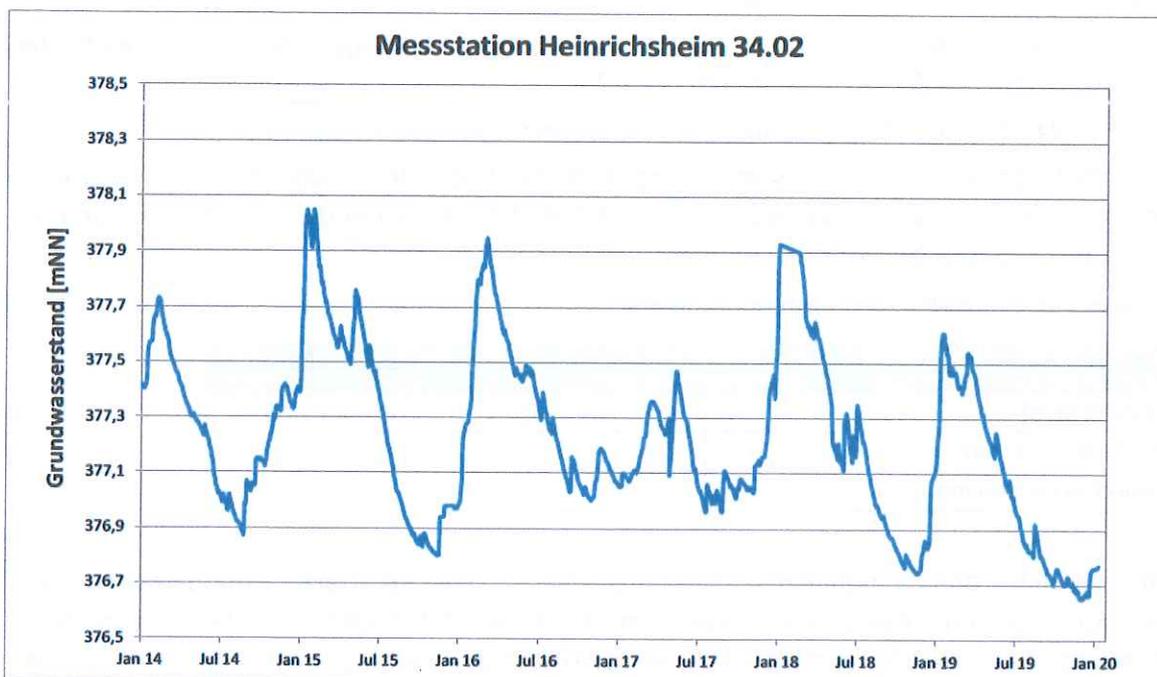
Abbildung 2-3: Kontinuierliche Wasserstandsaufzeichnung Messstation Heinrichsheim [15]

Abbildung 2-3 zeigt den Wasserspiegelverlauf der letzten fünf Jahre in der vom Wasserwirtschaftsamt Ingolstadt betriebenen Grundwassermessstelle Heinrichsheim 34.02 (Messstellen-Nr.: 11664). Diese liegt ca. 600 m nördlich der Liegenschaft und erschließt den quartären Grundwasserleiter. Die Messstelle zeigt jahreszeitlich bedingte Wasserstandsschwankungen von ca. 1 m auf und deutet eine jahreszeitliche Periodik an. Die Höchststände werden zu Beginn des Jahres im Januar/Februar gemessen. Von da an fallen die Wasserspiegel kontinuierlich bis in den Spätsommer/Herbst ab. In der danach einsetzenden Grundwasserneubildungsphase steigen die Wasserstände innerhalb von zwei bis drei Monate wieder deutlich an. Dieser Trend zeigte sich auch im Jahr 2019. Der letzte deutliche Grundwasseranstieg wurde Anfang 2019 verzeichnet, seither kann ein kontinuierlich fallender Wasserspiegel festgestellt werden, was zu Tiefstständen im Dezember 2019 bezogen auf den fünfjährigen Beobachtungszeitraum führt [15].

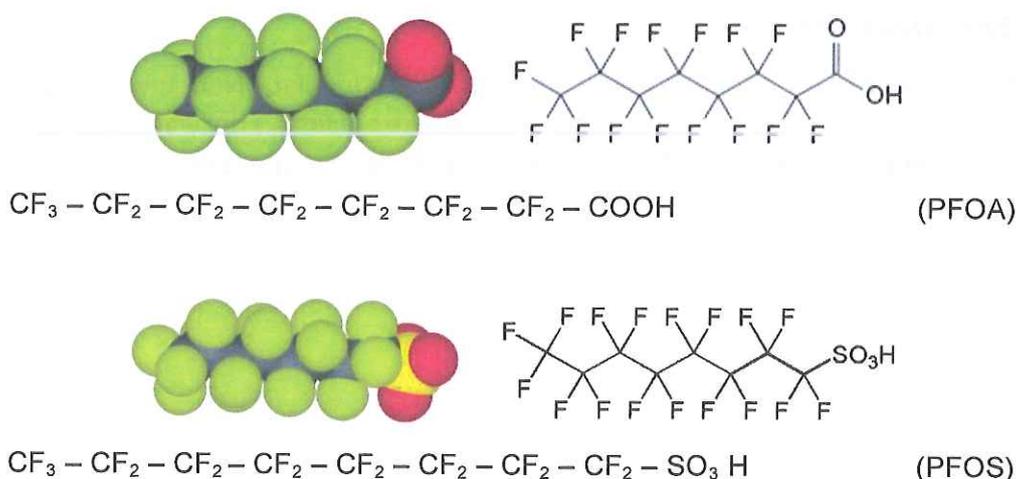
Abbildung 3-1: Modellstruktur und Strukturformel von PFOA und PFOS

Die wichtigsten Vertreter der PFC sind PFOA (Perfluoroktansäure) und PFOS (Perfluorooctansulfonsäure). Tenside sind aus einem unpolaren Alkylrest und einer polaren funktionellen Gruppe aufgebaut und besitzen somit einen hydrophoben (wasserabstoßend) als auch einen hydrophilen (wasserliebend) Teil.

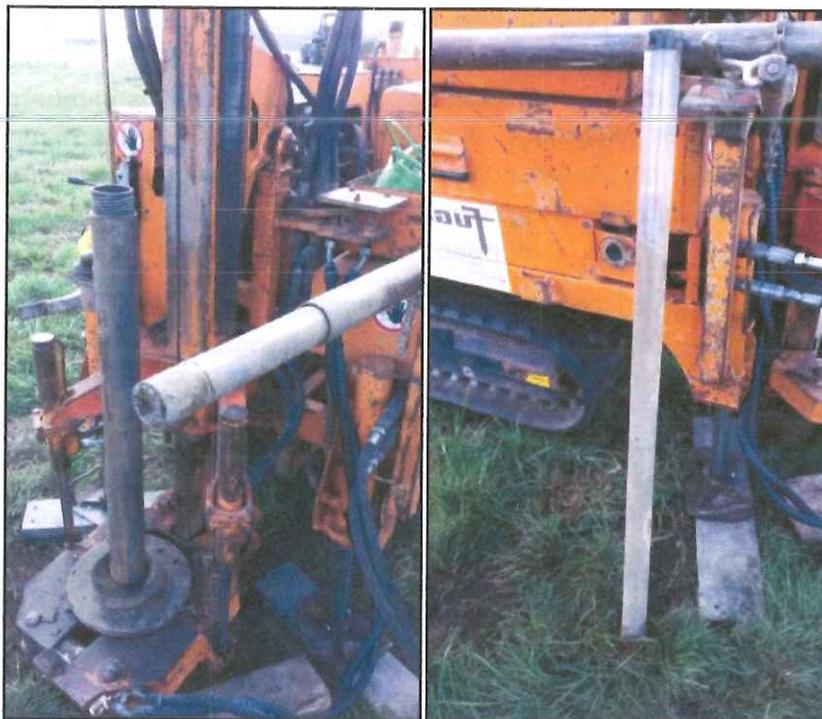
Abbildung 4-1: Liner-Sondierung

Die Linersondierungen wurden durch die Firma Fugro Germany Land GmbH abgeteuft. Hierzu wurde der Liner-Typ „Dual Tube DT325“ der Firma Geoprobe verwendet, mit dem ein Kerndurchmesser von 47 mm gewonnen werden kann.

Das Dual-Tube (DT) Verfahren basiert auf der Verwendung von zwei Rohrsätzen: der äußeren Schutzverrohrung mit offenem Schneidschuh und einer inneren Rohrtour mit dem Liner (siehe Abbildung 4-1). Der doppelte Rohrsatz wird abgeteuft, dabei wird die Kernprobe durch den offenen Schneidschuh in das Linerrohr überführt. Bei Erreichen der Unterkante des Probenahmeintervalls wird der Liner über das Innengestänge gezogen. Durch einen Kernfänger wird hierbei der Bohrkern im Liner gehalten. Für das nächste Intervall wird ein neuer Liner in das stehende Bohrgestänge eingebaut, d. h. die Sondierung kann bis zur Endtiefe kontinuierlich fortgesetzt werden. Die Liner selbst bestehen aus durchsichtigem Kunststoffmaterial (PVC). Zur Probenahme werden diese aufgeschnitten und daraus die Proben entnommen. Die Probenahme und Schichtaufnahme erfolgte, mit Ausnahme der im Zuge des Vorschachtens entnommenen Proben, durch Gibs geologen + ingenieure.

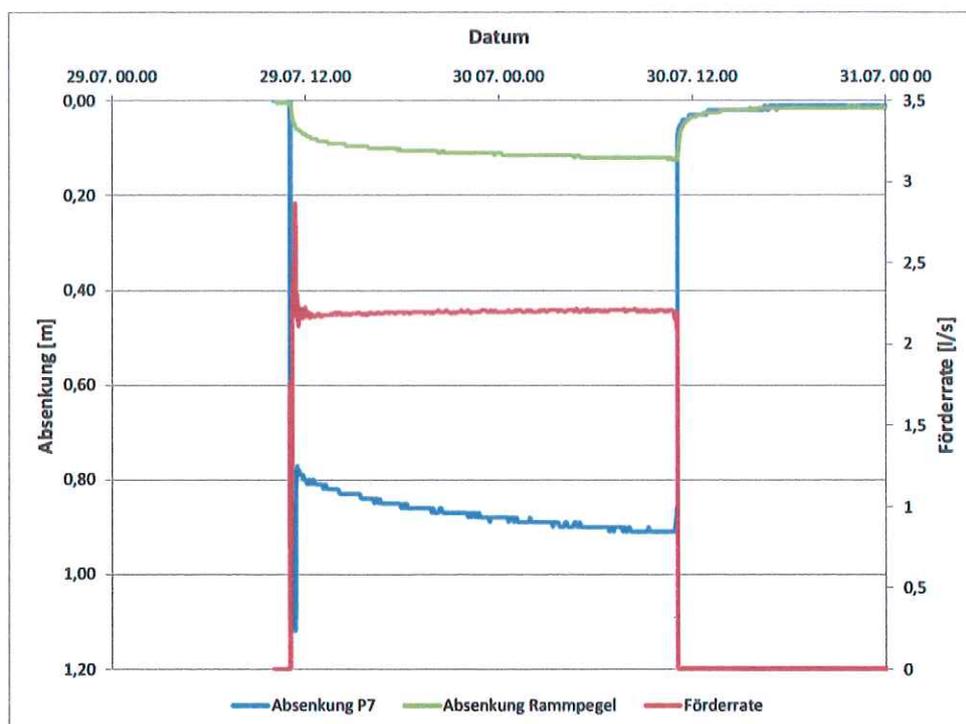
Abbildung 4-2: Absenkungsverlauf Förderbrunnen/Rammpegel inkl. Förderrate

Wasserspiegel bis zum Ende der Aufzeichnung nahezu auf Ruhewasserverhältnisse zurück (Restabsenkung 0,01 m).

Der nahegelegenen Rammpegel zeigte sowohl in der Absenkungs- als auch in der Wiederanstiegsphase eine eindeutige, nahezu unverzögerte hydraulische Reaktion. Nach dem Start senkte der Wasserspiegel kontinuierlich auf einen maximalen Absenkungsbetrag von 0,12 m zum Ende der Pumpphase ab. Bis zum Ende der Aufzeichnung stieg der Wasserspiegel fast auf Ruhewasserverhältnisse (Restabsenkung 0,01 m) an.

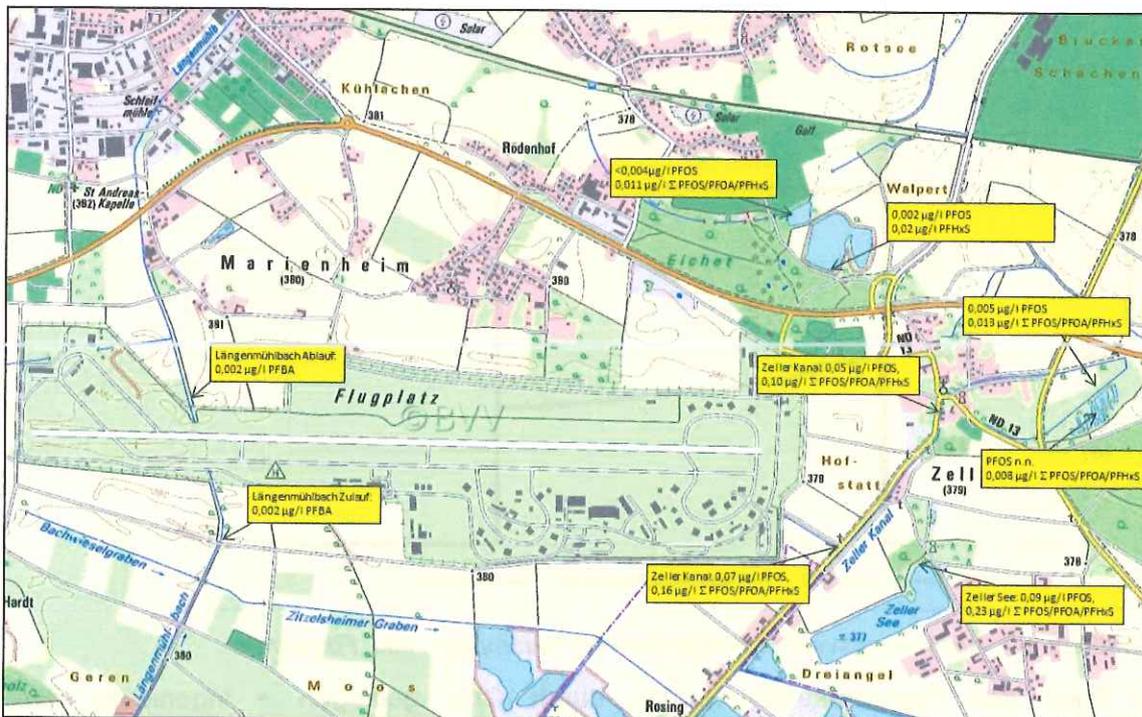
Abbildung 5-1: PFC-Untersuchungen Oberflächengewässer LfU

Erstmalige PFC-Nachweise wurden im September 2012 im Rahmen eines LfU-Forschungsprojektes festgestellt, als im Umfeld des Flugplatzes Neuburg neun Oberflächengewässer auf PFC untersucht wurden. Dabei wurden im „Zeller Kanal“ (PFOS: 0,07 µg/l bzw. 0,05 µg/l) und im „Zeller See“ (PFOS: 0,09 µg/l) die höchsten PFC-Belastungen ermittelt. Abbildung 5-1 zeigt die Ergebnisse der LfU-Untersuchungen [6].

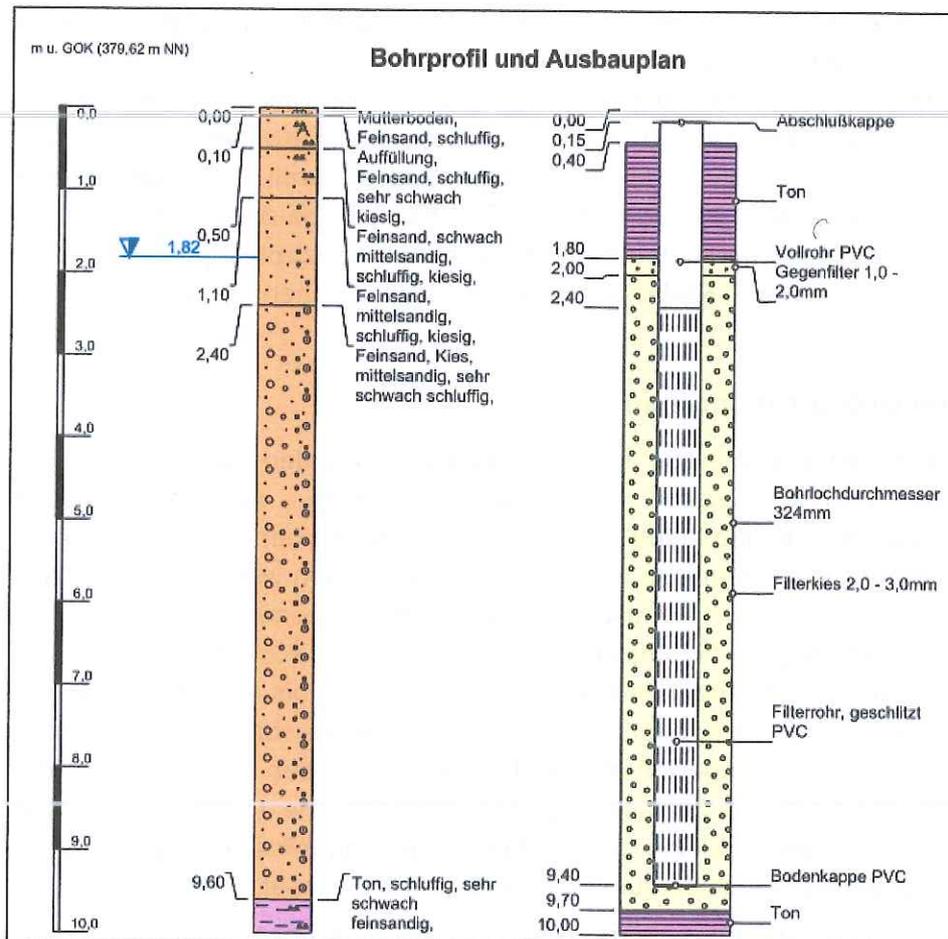
Abbildung 5-2: Schematischer Untergrundaufbau Grundwassermessstelle P20

Der Untergrundaufbau der quartären Schichten bis zu den stauenden Lagen der Oberen Süßwassermolasse (Tertiär) wurde bei der Errichtung der fünf neuen Grundwassermessstellen erkundet und spiegelt im Wesentlichen die in früheren Erkundungen gewonnenen Erkenntnisse wider. In allen Bohrungen wurden oberflächlich geringmächtige Oberboden- bzw. Auffüllungshorizonte bis maximal 1,7 m u. GOK erkundet. Im Liegenden folgen bis maximal 3,5 m u. GOK schluffige bis kiesige Feinsande. Darunter wurden durchgehend (stark) kiesige Sande bis in Tiefen zwischen 9,3 m u. GOK bis 9,9 m u. GOK erkundet. Dabei wurden die wasserführenden Schichten in ca. 2,4 bis 2,9 m u. GOK angetroffen. Die Bohrungen wurden mit Erreichen der tertiären Schichten der Oberen Süßwassermolasse beendet. Die tertiären Schichten sind im Übergangsbereich als schluffige, feinsandige Tone ausgebildet und fungieren im Untersuchungsgebiet als Hemmschicht für das quartäre Grundwasser.

Abbildung 5-2 zeigt schematisch den erkundeten Untergrundaufbau am Beispiel der Grundwassermessstelle P20.

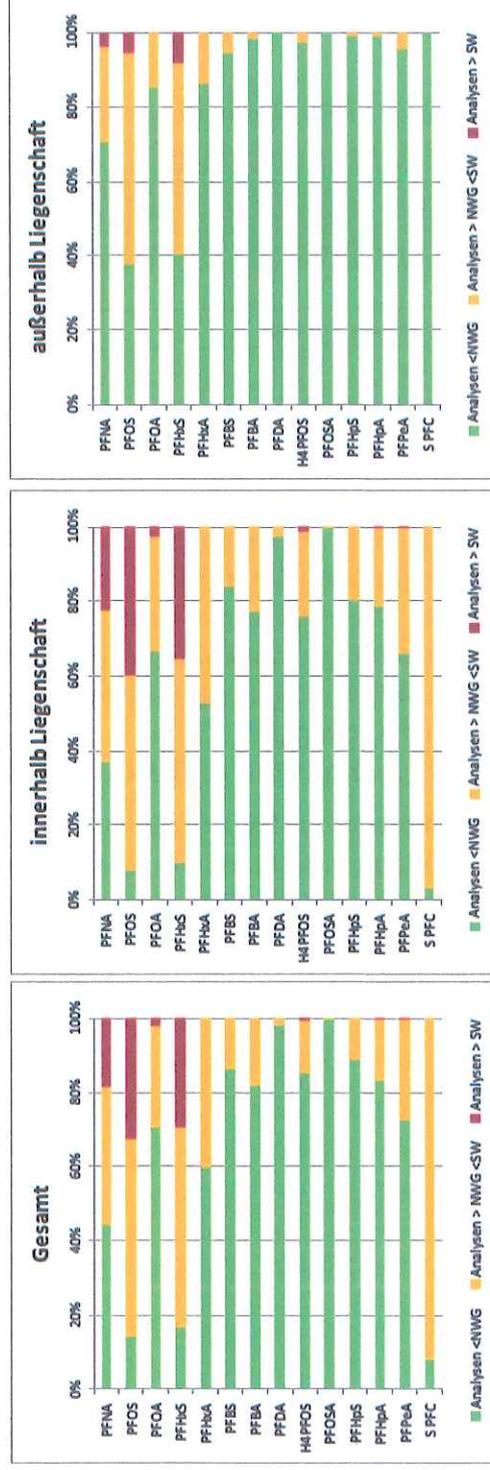
Abbildung 5-3: PFC-Belastung der Grundwasserproben nach Einzelparameter

Einzelsubstanz	Gesamt (ca. 510 Analysen)		Innerhalb Liegenschaft (ca. 400 Analysen)		außerhalb Liegenschaft (ca. 110 Analysen)	
	Mittelwert [µg/l]	Analysen > NWG <SW	Mittelwert [µg/l]	Analysen > NWG <SW	Mittelwert [µg/l]	Analysen > NWG <SW
PFNA	0,09	187	0,10	146	0,04	77
PFOA	0,52	73	0,60	32	0,06	41
PFOA	0,05	360	0,05	267	0,02	93
PFHxS	0,36	84	0,41	40	0,07	44
PFHxA	0,07	302	0,08	208	0,02	94
PFBS	0,02	434	0,03	331	0,02	103
PFBA	0,03	410	0,03	303	0,02	107
PFDA	0,03	492	0,03	383	0,00	109
H4PFOA	0,06	209	0,06	103	0,02	106
PFOSA	0,01	499	0,01	390	0,00	109
PFHpS	0,05	217	0,05	109	0,01	108
PFHpA	0,03	418	0,04	310	0,01	108
PFPeA	0,07	363	0,07	259	0,02	104
Σ PFC	0,94	41	1,11	13	0,13	28

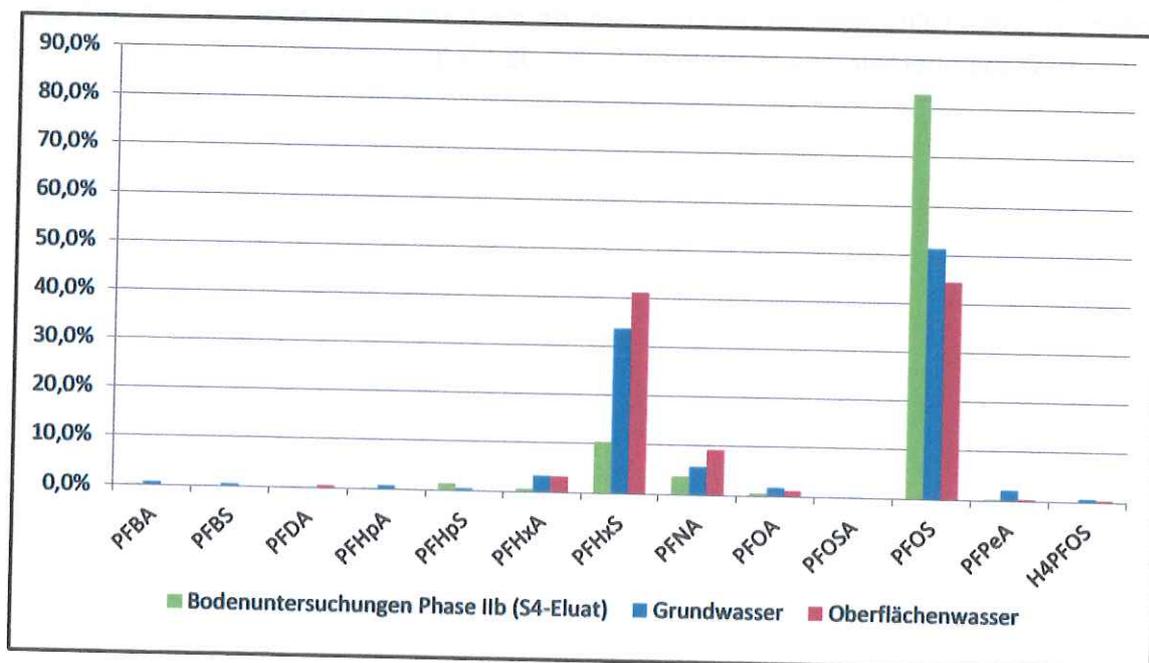
Abbildung 5-4: Prozentuale Verteilung Einzelparameter nach Medium

Die Dominanz der Einzelsubstanz PFOS wird vor allem bei den Bodenuntersuchungen (S4-Eluat, Phase IIb Untersuchungen) deutlich (siehe Abbildung 5-4). Im Grund- und Oberflächenwasser ist die Dominanz von PFOS zwar weniger deutlich ausgeprägt, dennoch ist auch hier PFOS der Hauptparameter. Daneben wurden auch für PFHxS, PFNA und PFHxA noch nennenswerte Belastungen gemessen.

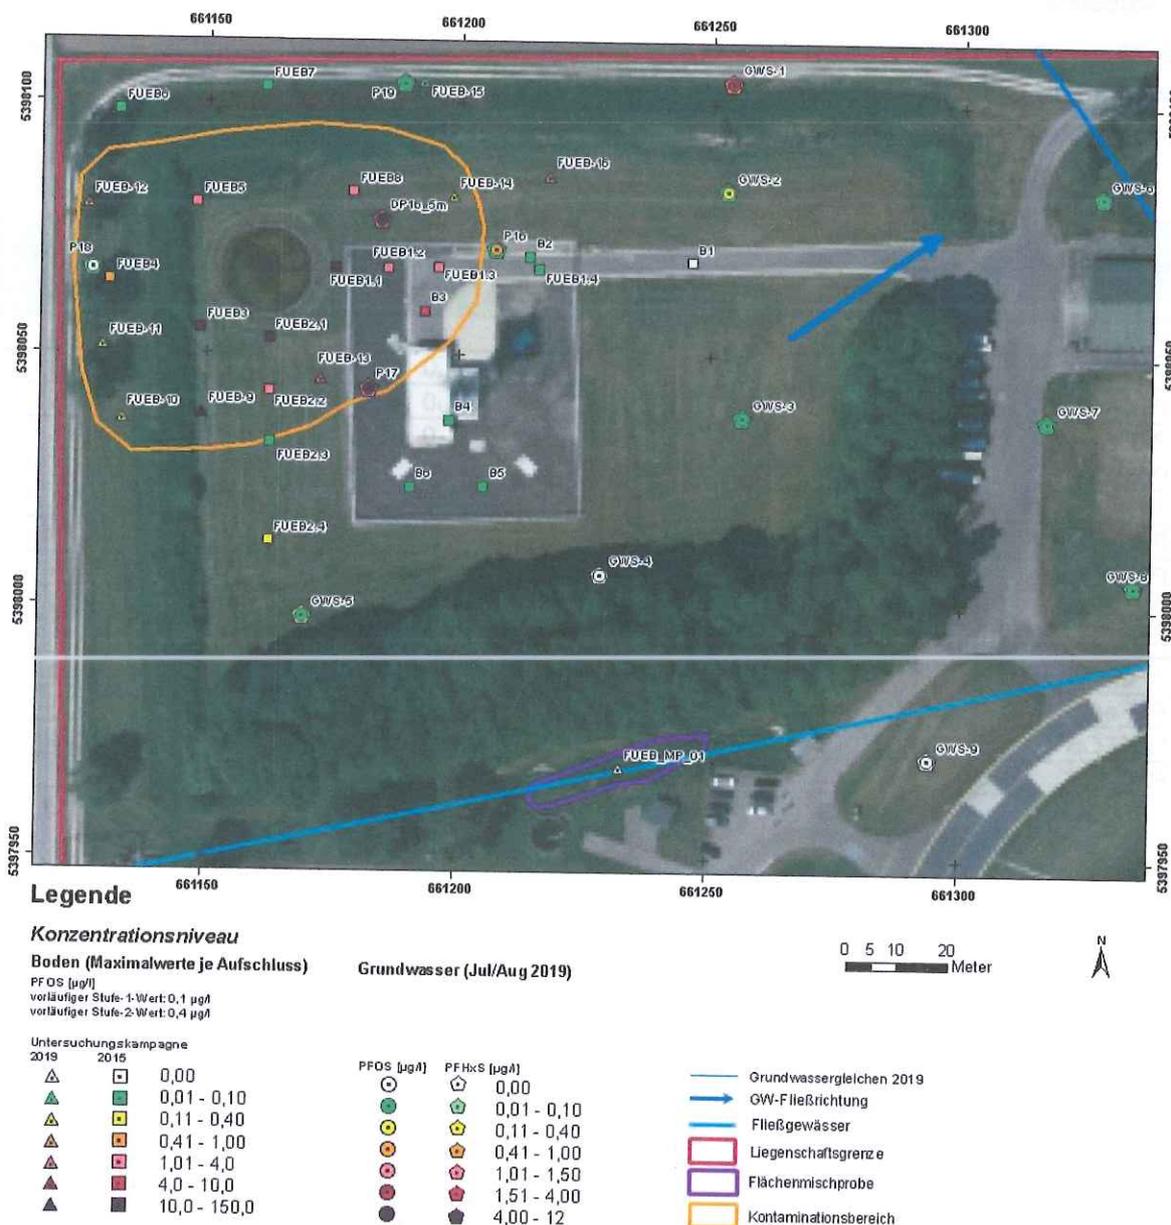
Abbildung 5-5: Lageplan KF „Ehemaliges Feuerlöschübungsbecken“

Abbildung 5-5 zeigt einen Übersichtsplan der KVF „Ehemaliges Feuerlöschübungsbecken“.

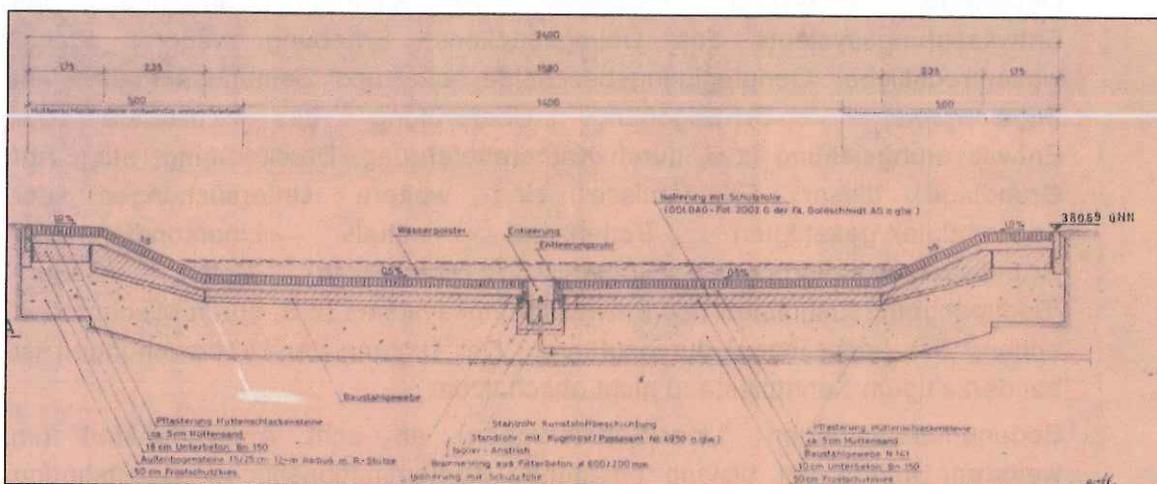
Abbildung 5-6: Querschnitt Feuerlöschübungsbecken nach Standardplanung [5]

Historische Planunterlagen (Bestandsplan) deuten darauf hin, dass das Feuerlöschübungsbecken 1979 nach der „Standardplanung“ des Finanzbauamtes Düren errichtet wurde. Der Durchmesser nach Standardplanung betrug 24 m. Der Aufbau des Feuerlöschübungsbeckens ist in Abbildung 5-6 dargestellt. Es handelt sich um ein technisches Bauwerk mit mehreren Dichtelementen (Pflasterung Hüttenschlackesteine, Schutzfolie, Baustahlgewebe, Unterbeton BN 150). In der Mitte der befestigten Übungsfläche war eine Entleerungsleitung angebracht, über die das anfallende Gemisch aus Brennstoff, Löschmittel und Wasser über einen Schlammfang (in ca. 23 m Entfernung) und einen damals schon bestehenden Benzinabscheider (in 143 m Entfernung südlich des Lohgrabens) in den Lohgraben abgeleitet werden sollte [5].

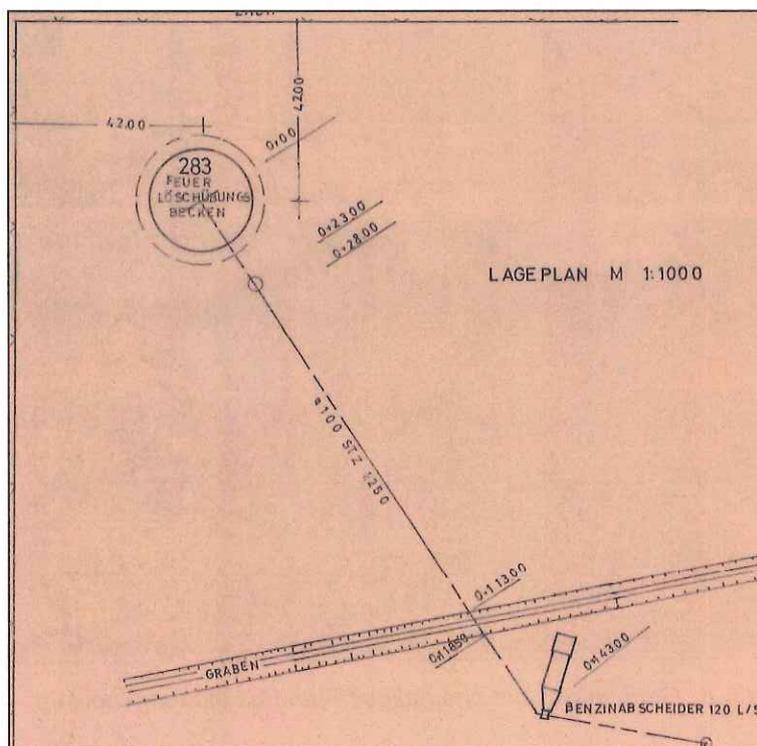
Abbildung 5-7: Übersichtslageplan Bestandsplan Feuerlöschübungsbecken [5]

Des Weiteren ergab die „Historische Recherche“ des BAIUDBw KompZ BauMgmt M K 6, dass der Erdwall, der das ehemalige Feuerlöschübungsbecken umgibt, im Zeitraum 2010/2011 im Zuge der Baumaßnahme des ARS-Towers zu dem heute vorhandenen Wall aufgeschüttet wurde. Das Material des Erdwalls stammt von einer Baumaßnahme im Nordteil der Liegenschaft und ist somit vermutlich nicht mit PFC belastet.

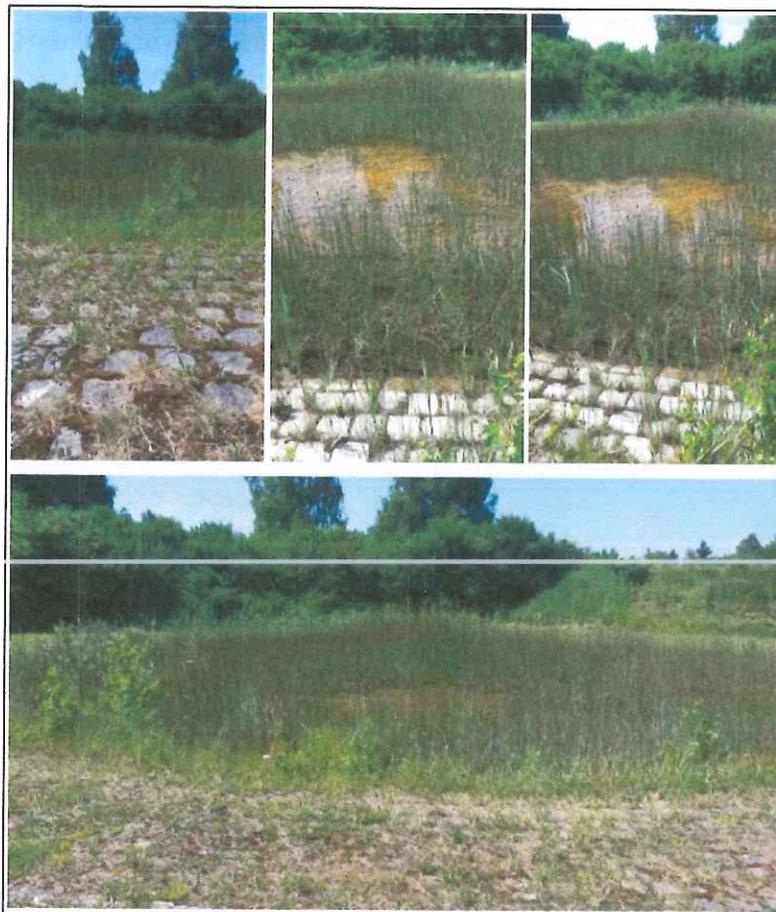
Abbildung 5-8: Aktuelle Ansicht ehemaliges Feuerlöschübungsbecken

Abbildung 5-8 zeigt das Feuerlöschübungsbecken in der heutigen Ausprägung. In dem Becken hat sich ein Flachwasserbiotop mit ca. 10 bis 20 cm Wassertiefe, einer geringmächtigen Sedimentschicht und diversen Wasserpflanzen (Schilf, Binsen) ausgebildet. Die randliche Einfassung (Pflaster) des Bauwerks ist noch gut erkennbar. Der gemäß „Standardplanung“ des Finanzbauamtes Düren in der Mitte des Beckens vorgesehene Grundablass konnte aufgrund des dichten Bewuchses in der Beckenmitte und der Sedimentauflage nicht erkundet werden. Somit konnten auch keine weiterführenden technischen Untersuchungen (Kamerabefahrung, Dichtheitsprüfung)

durchgeführt werden. Auch der Schlammfang konnte im Zuge einer Ortsbegehung nicht ausfindig gemacht werden.

Neben der KF befindet sich seit 2015 eine eingezäunte Radarstation. Einige Bestandsmessstellen befinden sich innerhalb des eingezäunten Bereichs.

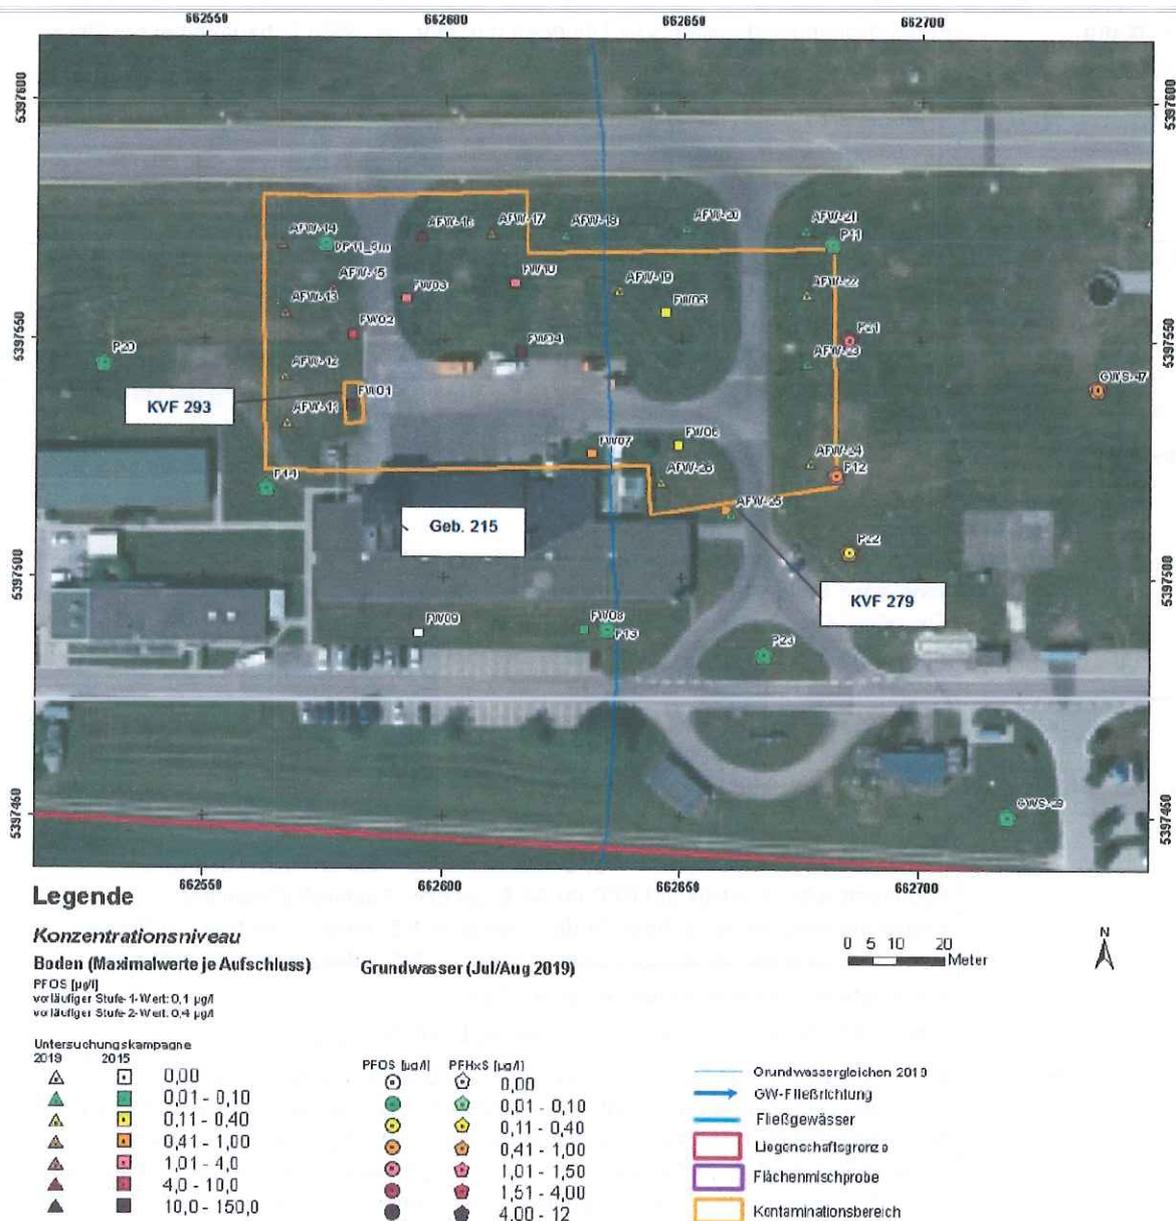
Abbildung 5-9: Lageplan KVF „Alte Feuerwache“

Abbildung 5-9 zeigt einen Übersichtsplan der KF 500 „Alte Feuerwache“.
